**PROJETO EXECUTIVO DE ENGENHARIA PARA
PAVIMENTAÇÃO ASFÁLTICA, OBRAS DE
CONTENÇÃO, OBRA DE ARTE ESPECIAL E
ESTUDOS AMBIENTAIS**

**LIGAÇÃO VIÁRIA DOS MUNICÍPIOS DE
INDAIAL (RUA MARECHAL DEODORO DA FONSECA)
E ASCURRA (RUA INDAIAL)**

**TRECHO 02
RUA INDAIAL
ASCURRA / SC**

**VOLUME 3B
ESTUDO AMBIENTAL SIMPLIFICADO – EAS**

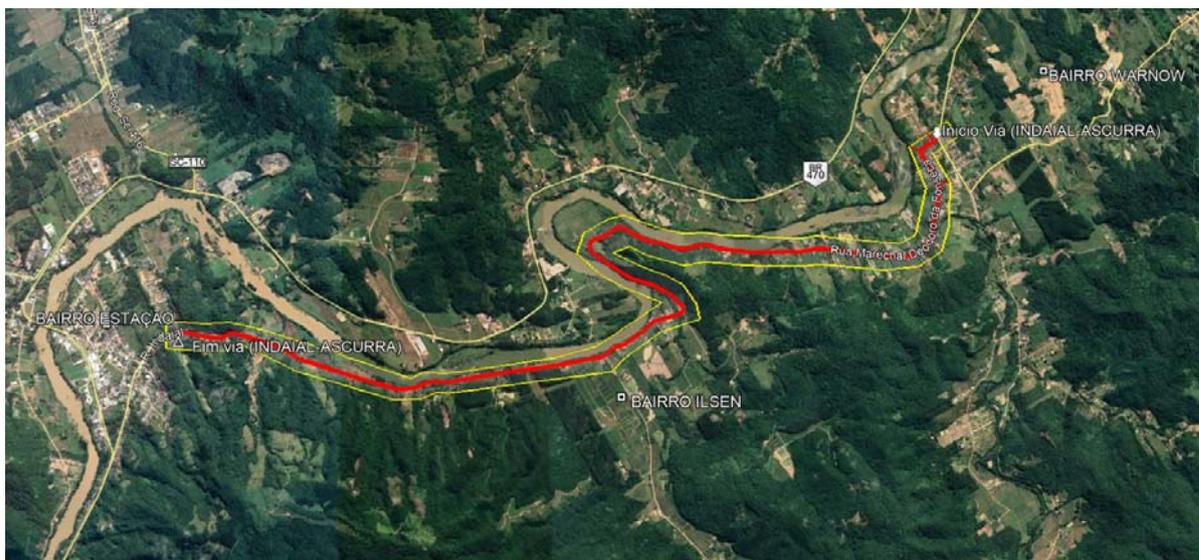
Linha vermelha ADA e os três Bairros, Warnow, Ilse e Estação que envolvem a AID

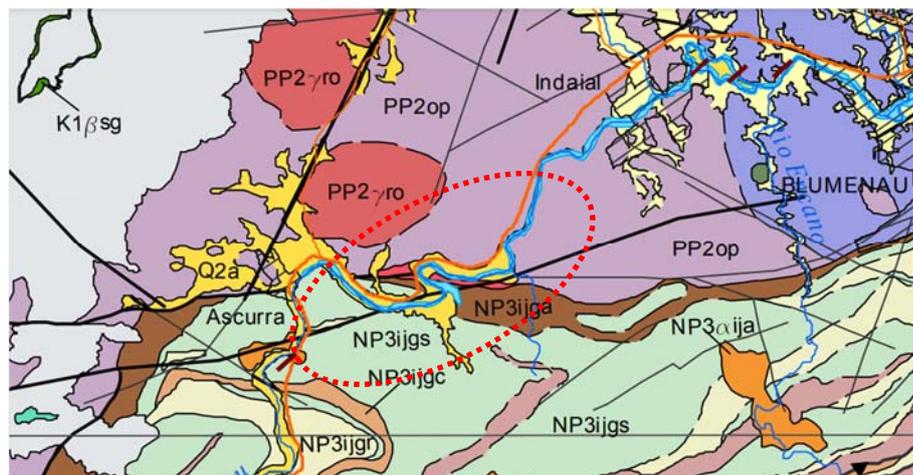
Figura 10. Mapa geológico regional com indicação das duas obras a serem executadas para o melhoramento fluvial, do melhoramento das Obras (Modificado de CPRM, 2014).

No âmbito regional o mapa geológico da CPRM (figura 9) mostra as principais estruturas ocorrentes no entorno das áreas que receberão as obras de melhorias e obras de arte. Na área de Gaspar temos na sua grande maioria Formação PP2op – Ortoganaisse Pomerode e Formação Gaspar, já no trecho de Ascurra a Formação dominante é Q2a – Depósitos aluvionares.

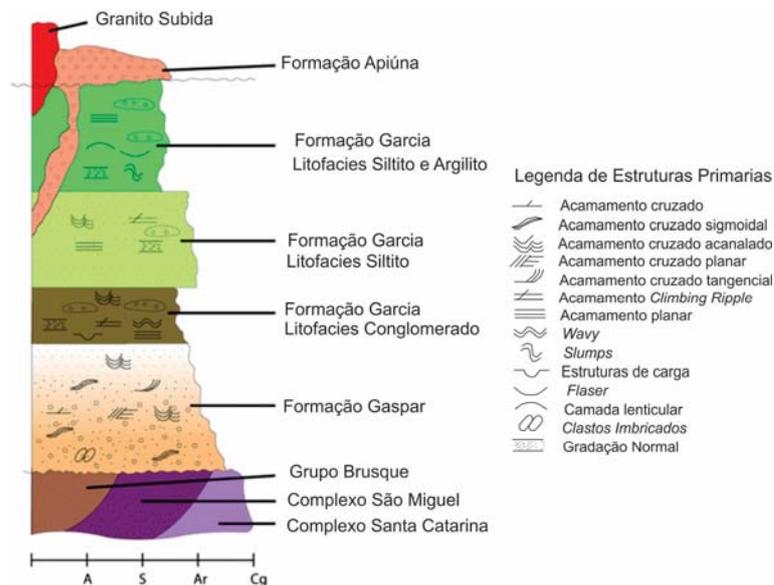
Coluna Litoestratigráfica da área do empreendimento. (modificado de Basei et al. 2010).

Nas rochas da Bacia Itajaí ocorre uma série de estruturas primárias, que devem ser consideradas como discontinuidades, diferentemente das rochas do Complexo Santa Catarina, onde serão realizadas as obras, como mostra a coluna litoestratigráfica apresentada por Basei et al. (2010) na figura 10.

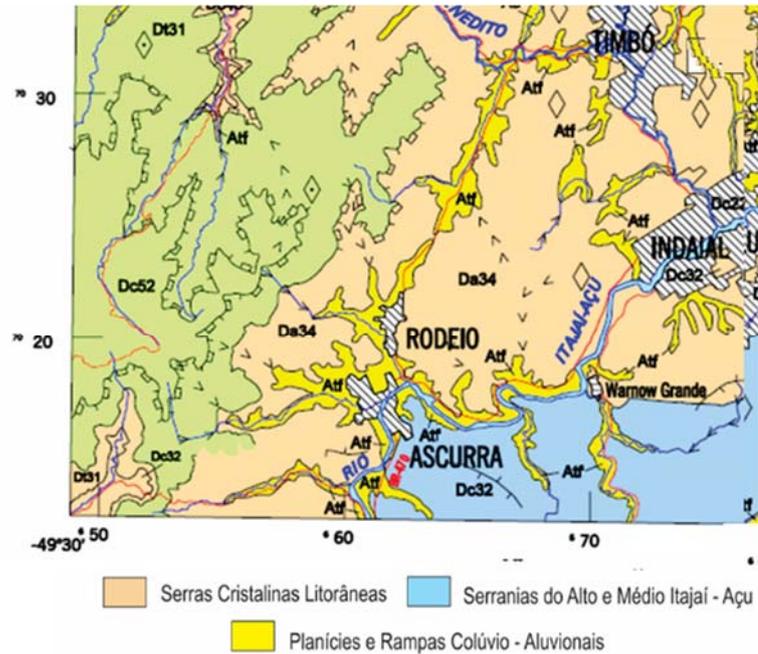
Recorte do mapa geomorfológico da região. (Modificado de IBGE, 2004).

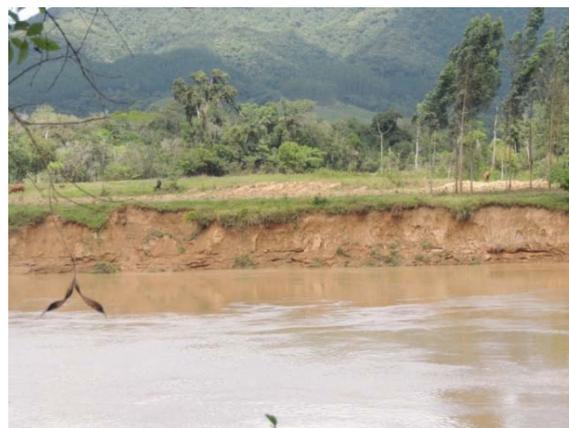
Aluvião com desenvolvimento do processo erosivo evidenciando a composição arenosa. Rio Itajaí-Açu junto a foz do ribeirão Warnow grande, no município de Indaial.

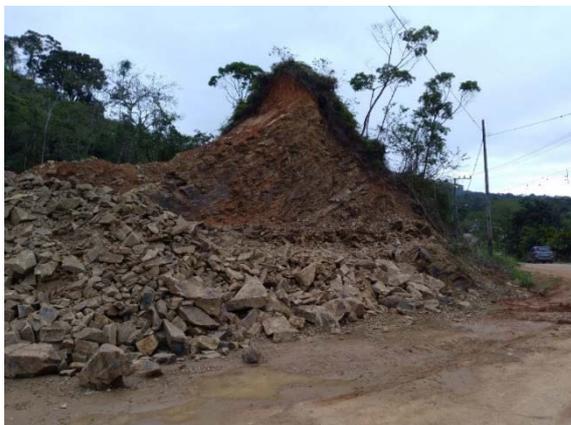
Material pedregoso “cascalho”, Formação Gaspar, Bairro Ilse, no município de Ascurra.

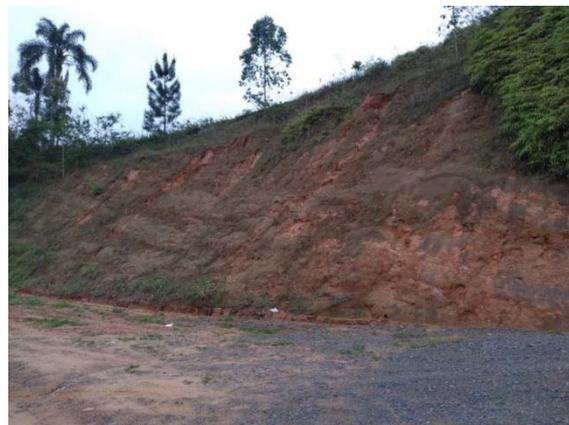
Material pedregoso “cascalho” Bairro Formação Gaspar Ilse, no município de Ascurra.

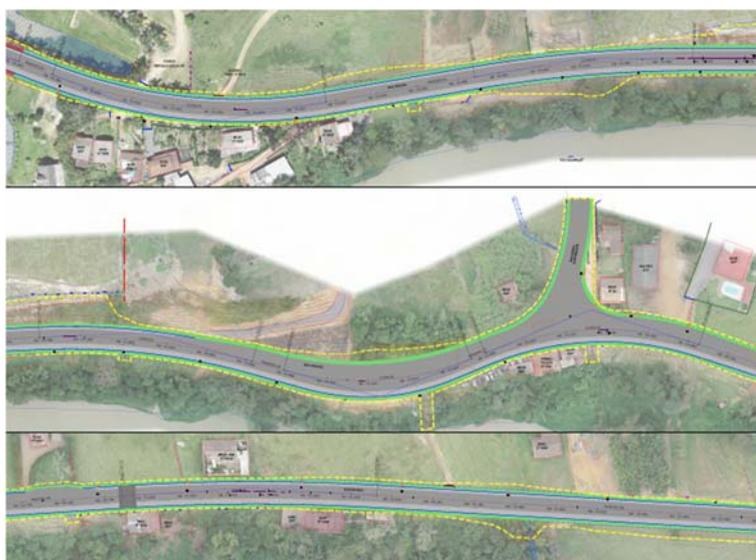
Em amarelo intervenção em APPs vegetação em estágio médio, KM 9+360 até 9KM+540.

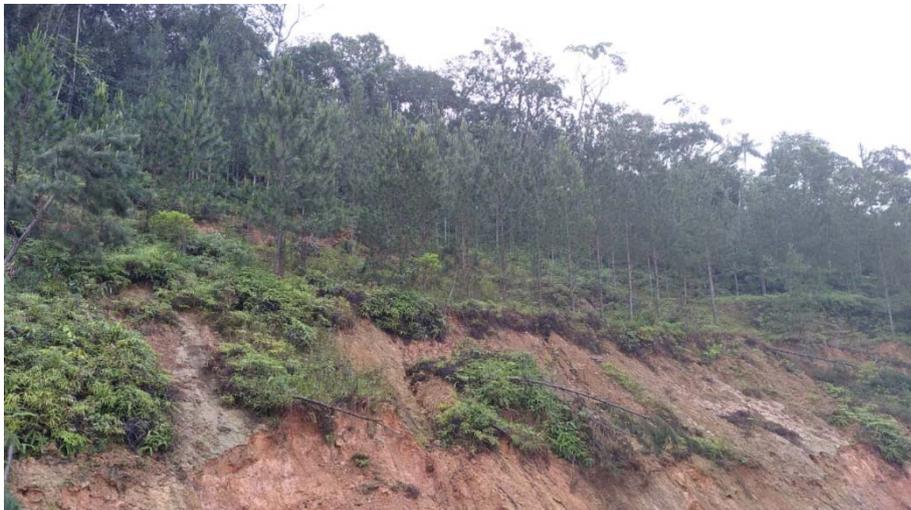
Maciço com indícios de deslizamentos que deverá ser suavizado na estaca KM 18+800

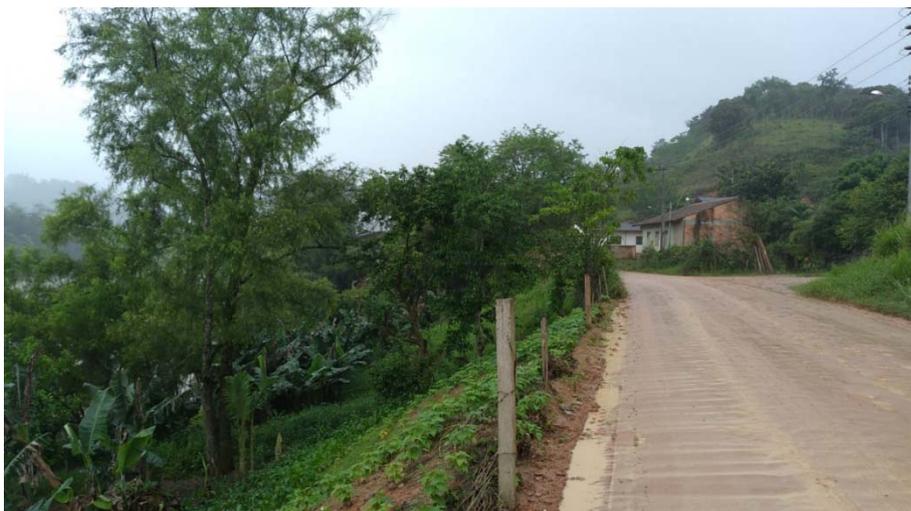
A esquerda vegetação a ser suprimida KM 16+970 a 16+800 árvores isoladas e exóticas.

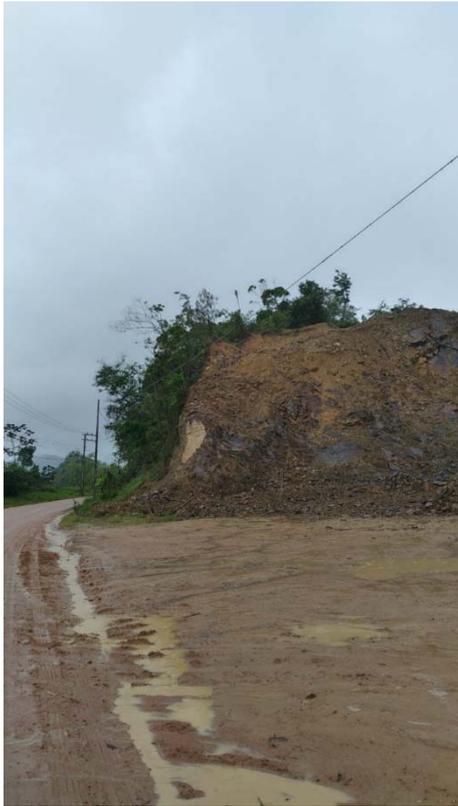
A vegetação a ser suprimida KM 16+740a 16+600 estagio médio.

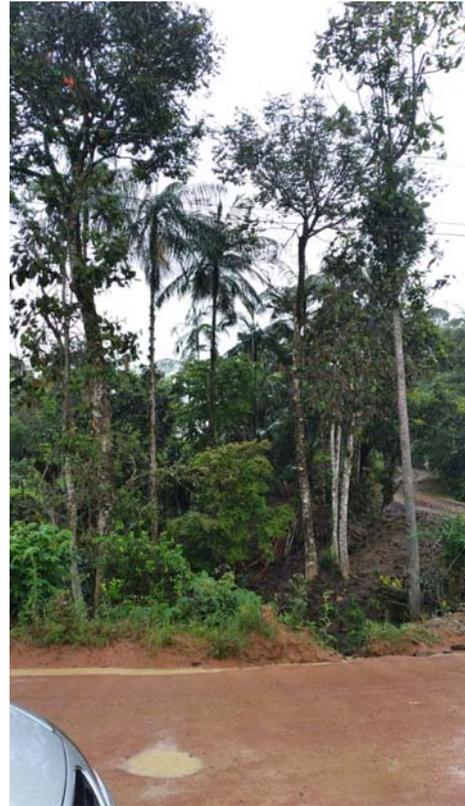
A vegetação a ser suprimida KM 15+780 bueiros, árvores exóticas.

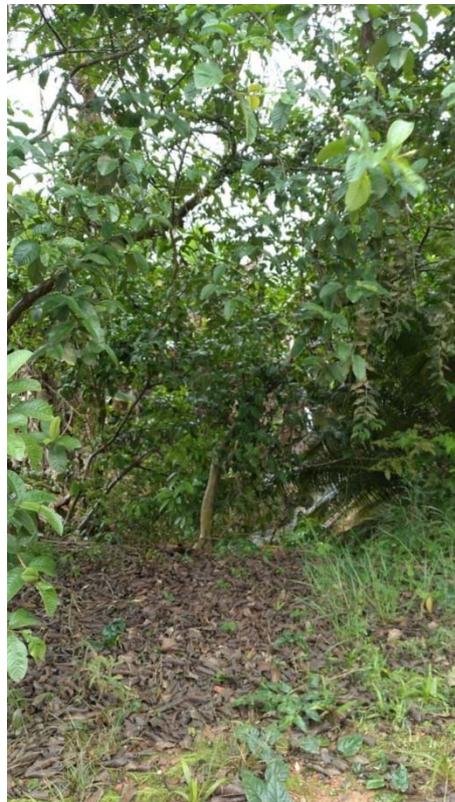
Supressão pontual. KM 18+330, implantação de bueiro

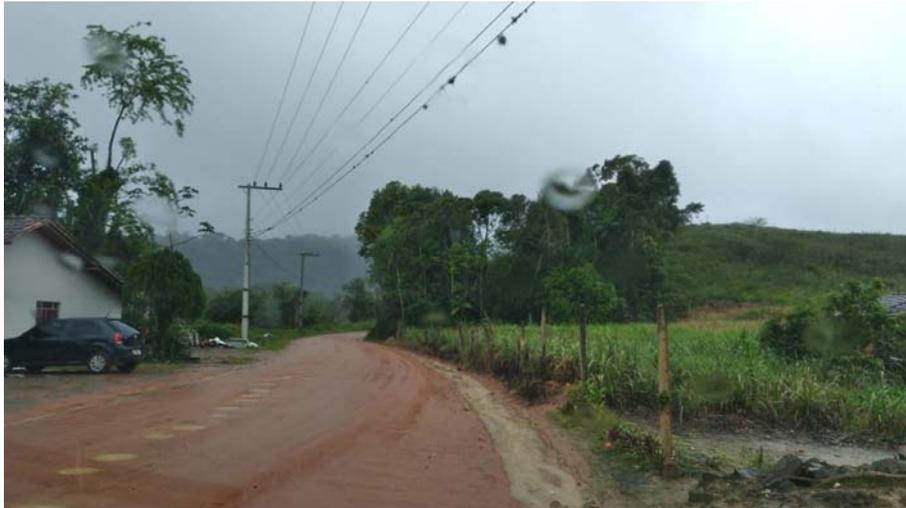
A vegetação a ser suprimida KM 14+900 a 14+940
