QUADRA DO GINÁSIO DE ESPORTES

PROJETO DE MANUTENÇÃO E REFORMA EM COMPLEXO ESPORTIVO

PROJETO: **DESENHO, DETALHES E CARACTERÍSTICAS DOS SERVIÇOS A SEREM REALIZADOS**

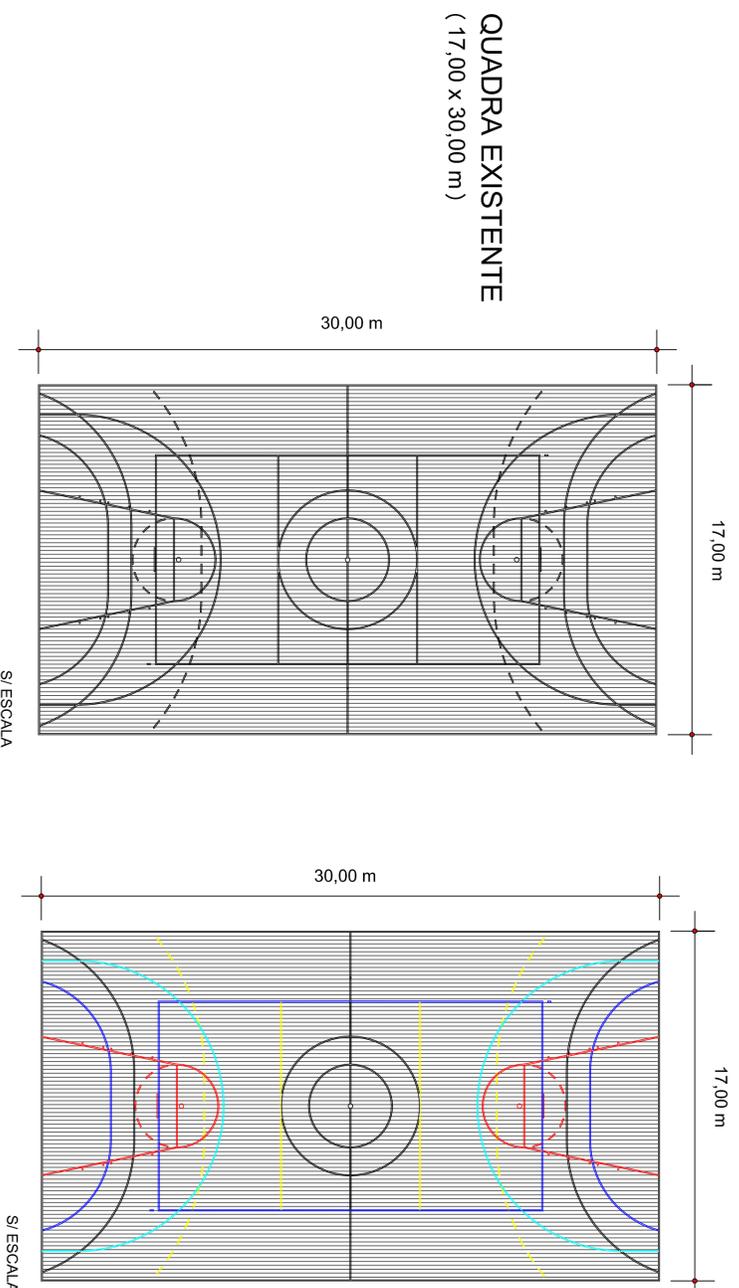
QUADRA COM OS SERVIÇOS A SEREM EXECUTADOS

- PISO EM ASSOALHO DE MADEIRA (MANUTENÇÃO)
- PINTURA DAS FAIXAS DE DEMARCAÇÃO ESPORTIVA

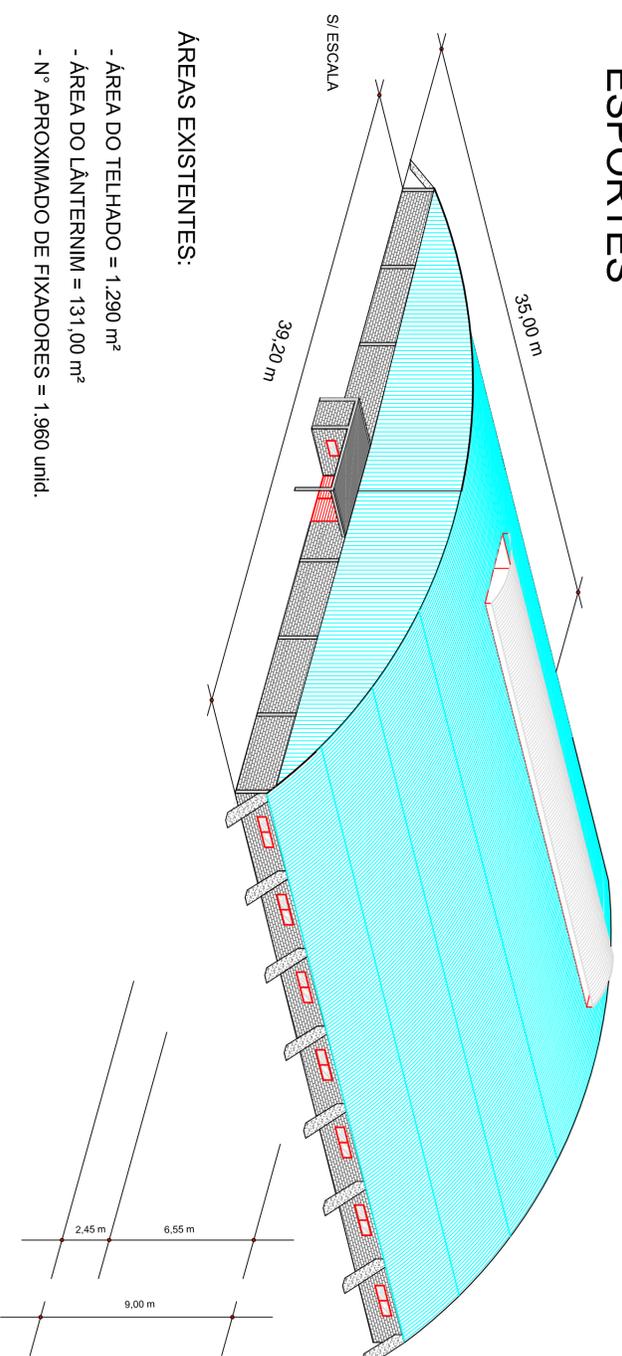
COBERTURA EXISTENTE DO GINÁSIO DE ESPORTES

SERVIÇOS A SEREM EXECUTADOS PARA A COBERTURA

- LIMPEZA E REPINTURA DA ESTRUTURA METÁLICA EXISTENTE
- SUBSTITUIÇÃO DAS TELHAS DO LÂNTERNIM
- AUMENTO DA LARGURA DO LÂNTERNIM EM 1,00 METROS P/ CADA LADO
- SUBSTITUIÇÃO DOS FIXADORES DAS TELHAS EM GERAL
- APLICAÇÃO DE FUNDO EPOXI NA ESTRUTURA METÁLICA AFETADA POR CORROSAO
- APLICAÇÃO DE TINTA DE ACABAMENTO POLIURETÂNICA COM 40 microns de espessura NA COR BRANCA EM TODA A ESTRUTURA

ÁREAS EXISTENTES:

- ÁREA DO TELHADO = 1.290 m²
- ÁREA DO LÂNTERNIM = 131,00 m²
- N° APROXIMADO DE FIXADORES = 1.960 unid.
